La Renaissance du Vieux-Lyon

Novembre 2011 - N° 137

Restauration critique et créative au 12 rue Saint-Jean

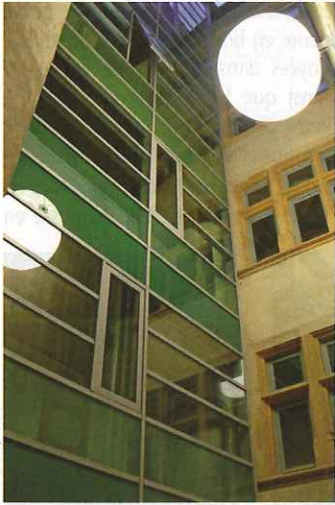
La cour intérieure.

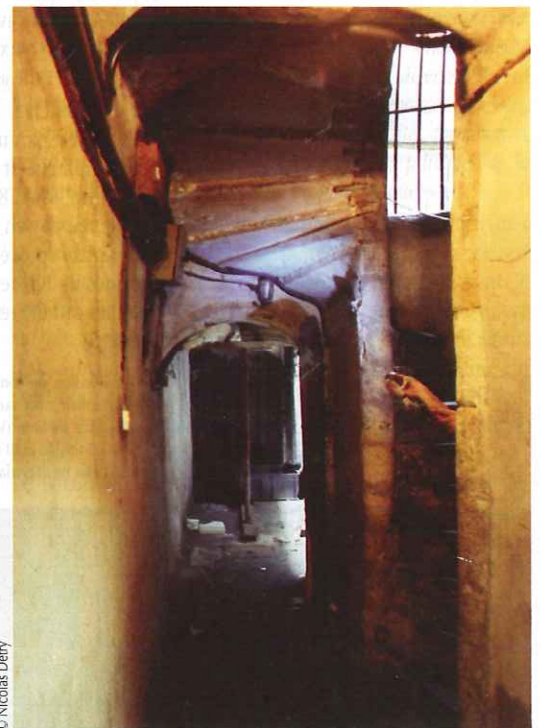
Au fond de l'allée, des étais avaient dû être installés pour soutenir les galeries.

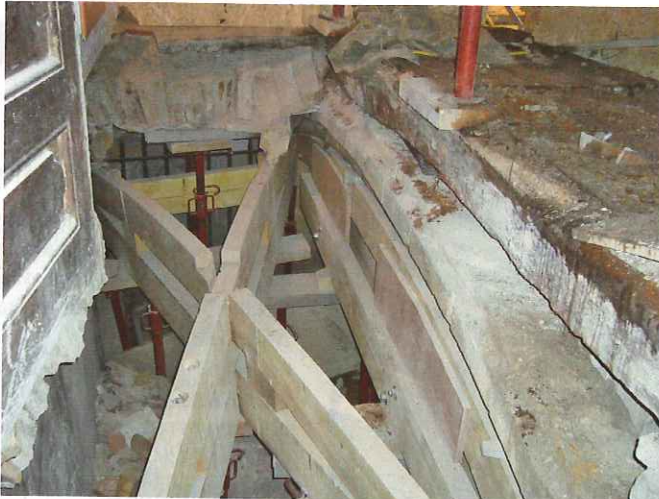
- au rez-de-chaussée, la voûte d'arête (soutenue par des étais) ne pouvait plus porter les charges de la façade. La ligne d'intrados^(c) s'était abaissée. L'arc doubleau s'était dangereusement déplacé en formant un ventre vers l'extérieur, ce qui signifiait, à terme, une ruine certaine des 5 étages situés au-dessus de cette voûte.

Pose de cintres en bois pour la remise en place des arêtes soutenant la voûte.

La voûte d'arête du rez-de-chaussée a été démontée pierre à pierre. Les pierres encore en bon état ont été nettoyées, consolidées et réemployées dans la nouvelle voûte. De nouveaux claveaux, ainsi que la clé de voûte, ont été retailés (le tout en pierre de Jeumont). La voûte a donc retrouvé sa position, sa forme et sa géométrie d'origine.
